## ปัญหานนทรุดจากงานในโครงการฯ วิธีตรวจสอบ วิธีแก้ไข วิธีป้องกัน

โดย นายณัฐรัฐ แสงประยูร ตำแหน่ง วิศวกรโยธา / ฝ่ายควบคุมงาน

ชื่อโครงการ : โครงการเปลี่ยนระบบสายไฟฟ้าอากาศเป็นสายไฟฟ้าใต้ดินเพื่อรองรับการเป็นมหานครแห่งอาเซียน ถนนจรัญสนิทวงศ์ (โครงการตามแนวรถไฟฟ้าสายสีน้ำเงิน)

ผู้ว่าจ้าง : การไฟฟ้านครหลวง

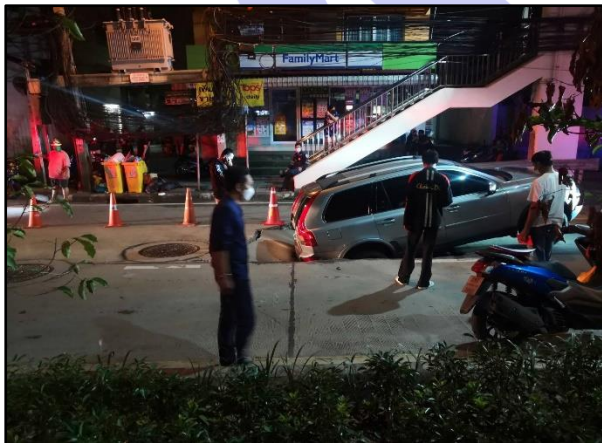
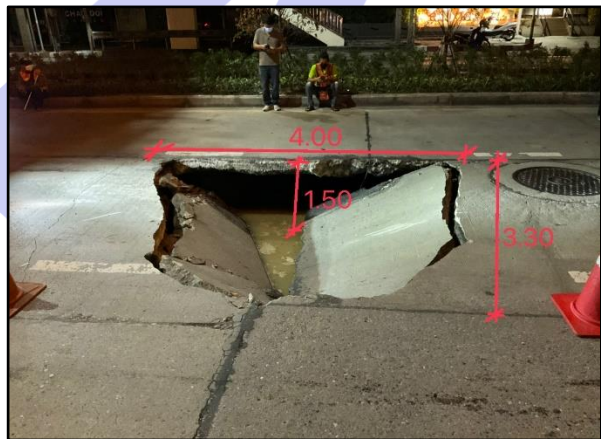
ปัญหา : เมื่อคืนวันที่ 2 พฤศจิกายน 2564 ช่วงเวลาประมาณ 1.00 น. เกิดเหตุนนทรุดตัวบริเวณปากซอยจรัญสนิทวงศ์ 82 เป็นพื้นที่โดยประมาณ  $4.00 \times 3.00$  เมตร ตำแหน่งบ่อพัก MH.MEA-31 พบรถจักรยานยนต์จำนวน 2 คัน และรถยนต์จำนวน 1 คัน ได้รับผลกระทบจากอุบัติเหตุ มีผู้ได้รับบาดเจ็บ 2 ราย มีการแจ้งความไว้ที่สน.บางพลัด

- การก่อสร้างท่อร้อยสายไฟฟ้าใต้ดินด้วยวิธี Horizontal directional Drilling (HDD) ช่วงบ่อพัก MH.MEA.31 ถึง Unit substation No.14 เกิดโพรงหน้าบ่อพักสาเหตุเกิดจากในขั้นตอนการก่อสร้างท่อร้อยสายไฟฟ้าใต้ดินด้วยวิธี HDD ต้องมีการคว้านขยายรูเจาะ ซึ่งในขั้นตอนนี้ เป็นเหตุให้ดินจากหน้าบ่อพักไหลเข้ามาในบ่อพัก จนทำให้เกิดโพรงหน้าบ่อพัก แม้ว่าภายหลังได้ดำเนินการก่อสร้างท่อร้อยสายฯเสร็จแล้ว และผู้รับจ้างได้ทำการ Grouting หน้าบ่อพักแล้ว แต่ยังไม่สามารถอุดช่องว่างได้หมด ทำให้ถนนคอนกรีตเดิมไม่มีดินรองรับ จึงทำให้นนทรุดตัว ประกอบกับลักษณะถนนคอนกรีตเดิม ไม่มีเหล็กเดือย (Dowel Bar) เชื่อมต่อระหว่างแผ่นคอนกรีต
- การปรับปรุงคืนสภาพดินหน้าบ่อพัก (Grouting) ไม่เพียงพอ โดยการอัดน้ำปูนภายในบ่อพักให้เข้าไปทดแทนโพรงดินหน้าบ่อพักไม่ทั่วถึง
- ฝนตกหนัก น้ำท่วมถนน น้ำใต้ดินเซาะชั้นดินและทราย

- ผู้รับจ้างฯ ได้จัดหน่วยซ่อมเร็วทำการเปิดผิวจราจรบริเวณหน้าบ่อพัก MH.MEA-31 ทำการลงหินคลุกบดอัดแน่นบริเวณที่เป็นโพรงคืบผิวชั่วคราว สามารถใช้สัญจรได้ เวลา 6.00 น. และเวลา 9.30 น. ผู้รับจ้างฯ และสำนักการโยธาได้เข้าจัดซ่อมเพิ่มเติมด้วยการลาดยางพร้อมบดอัดแน่น สามารถใช้สัญจรได้ เวลา 11.45 น. และได้ซ่อมคืบผิวถนนถาวรในคืนวันที่ 3 พฤศจิกายน 2564 ดำเนินการซ่อมถาวรด้วยการสักรื้อย้ายถนนคอนกรีตเดิมออก และทำการลงทรายบดอัดแน่นพร้อมคืนสภาพด้วยการเทคอนกรีตเสริมเหล็กใหม่ มีเหล็กเดือย (Dowel Bar) ตามแบบมาตรฐานของกทม.
- จัดชุดกองงานซ่อมเร็ว พร้อมเครื่องจักร วัสดุซ่อม ที่สำนักงานสนาม
- ติดต่อประสานงานชุดซ่อมเร็วสำรอง ในกรณีฉุกเฉิน
- ในจุดที่มีการสำรวจ Coring ถนนบริเวณหน้าบ่อพัก เพื่อตรวจสอบระดับโพรงใต้ดินไว้แล้ว ให้ดำเนินงานกรอกทราย เพื่อความรวดเร็วในการขุดเปิดถนนเพื่อซ่อมแซม และลดความเสี่ยงสำหรับเครื่องจักรตกหลุมถนนได้เนื่องจากบางจุดมีใต้โพรงที่มีระดับลึก
