# กรณีศึกษา: การกีดเซาะชายฝั่งเขาหลัก - แห่สมปะการัง

นายกำปนาท ชีวะปรีชา  
17 มีนาคม 2565

- ▶ สัญญาเลขที่ 92/2564/พย.
- ▶ ผู้ว่าจ้าง กรมเจ้าท่า
- ▶ ที่ปรึกษา บจก.คอนซัลแทนท์ ออฟ เทคโนโลยี – บจก.โกลเด้น แพลน
- ▶ มูลค่างาน 17,709,000 บาท
- ▶ ระยะเวลา 540 วัน
- ▶ วันเริ่มต้น 14 พฤษภาคม 2564
- ▶ วันสิ้นสุด 5 พฤศจิกายน 2565

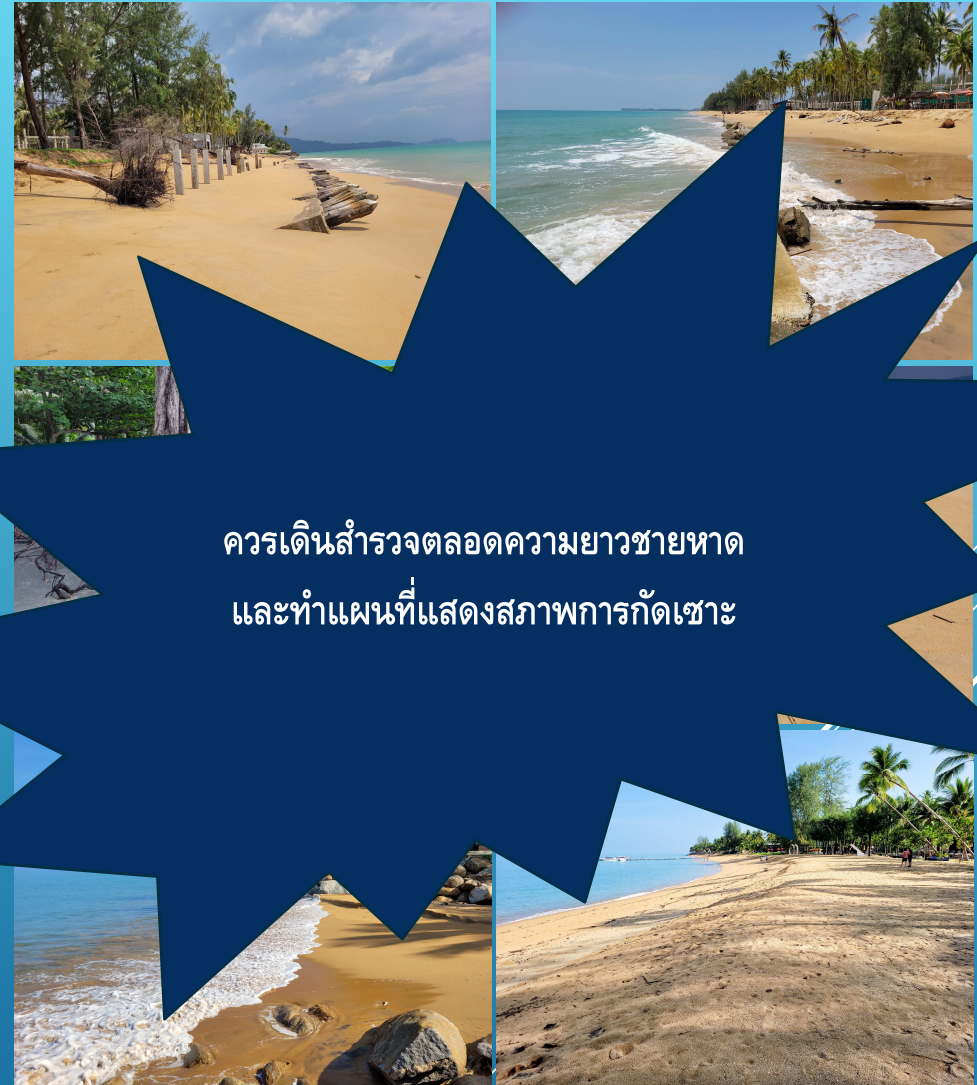
## ลักษณะชายหาดที่ถูกกัดเซาะ

- ▶ ซากสิ่งปลูกสร้าง
- ▶ โคนต้นไม้อยู่บนชายหาด
- ▶ รากต้นไม้ลอยในอากาศ
- ▶ โครงสร้างทำร้ายหาด ไม่มีหาดต่างจากพื้นที่ข้างเคียง
- ▶ แนวชายหาดและความต่างระดับ
- ▶ ความชันของหาด
- ▶ ความแน่นของทรายชายหาด
- ▶ การกระจายตัวของเม็ดทราย
- ▶ ฯลฯ

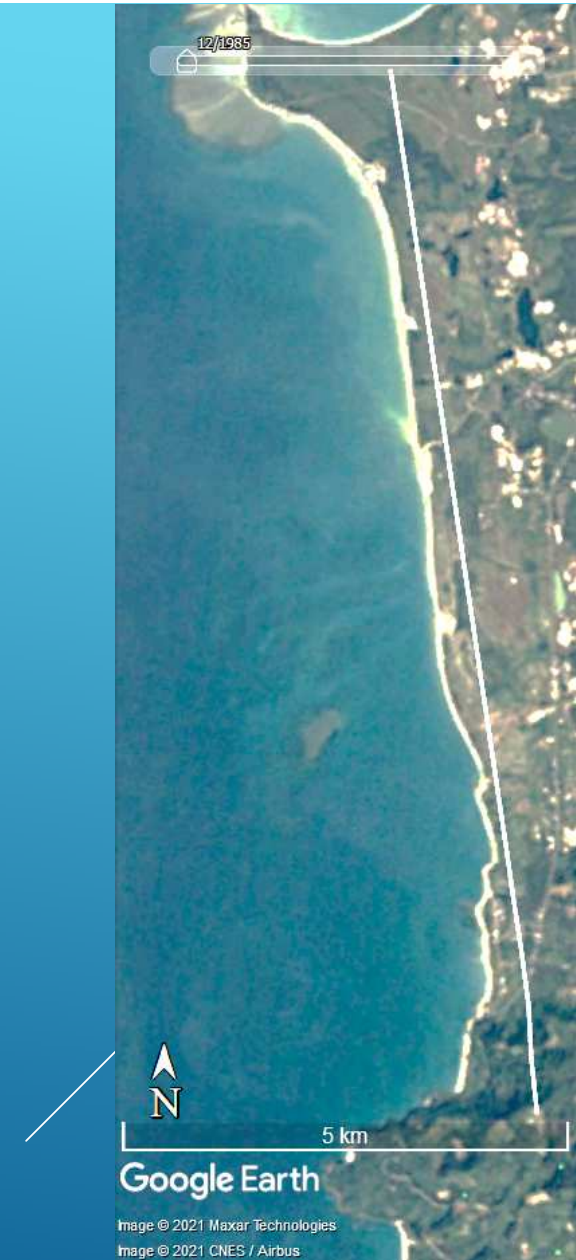
## การเปลี่ยนแปลงแนวชายฝั่ง

- ▶ ก่อนสึนามิ
- ▶ ช่วงสึนามิ
- ▶ หลังสึนามิ

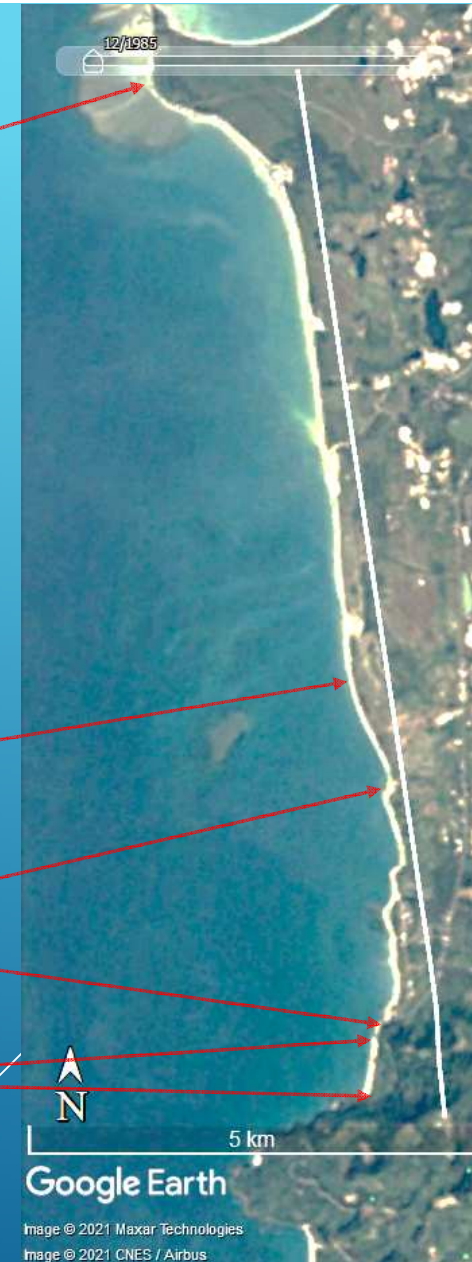
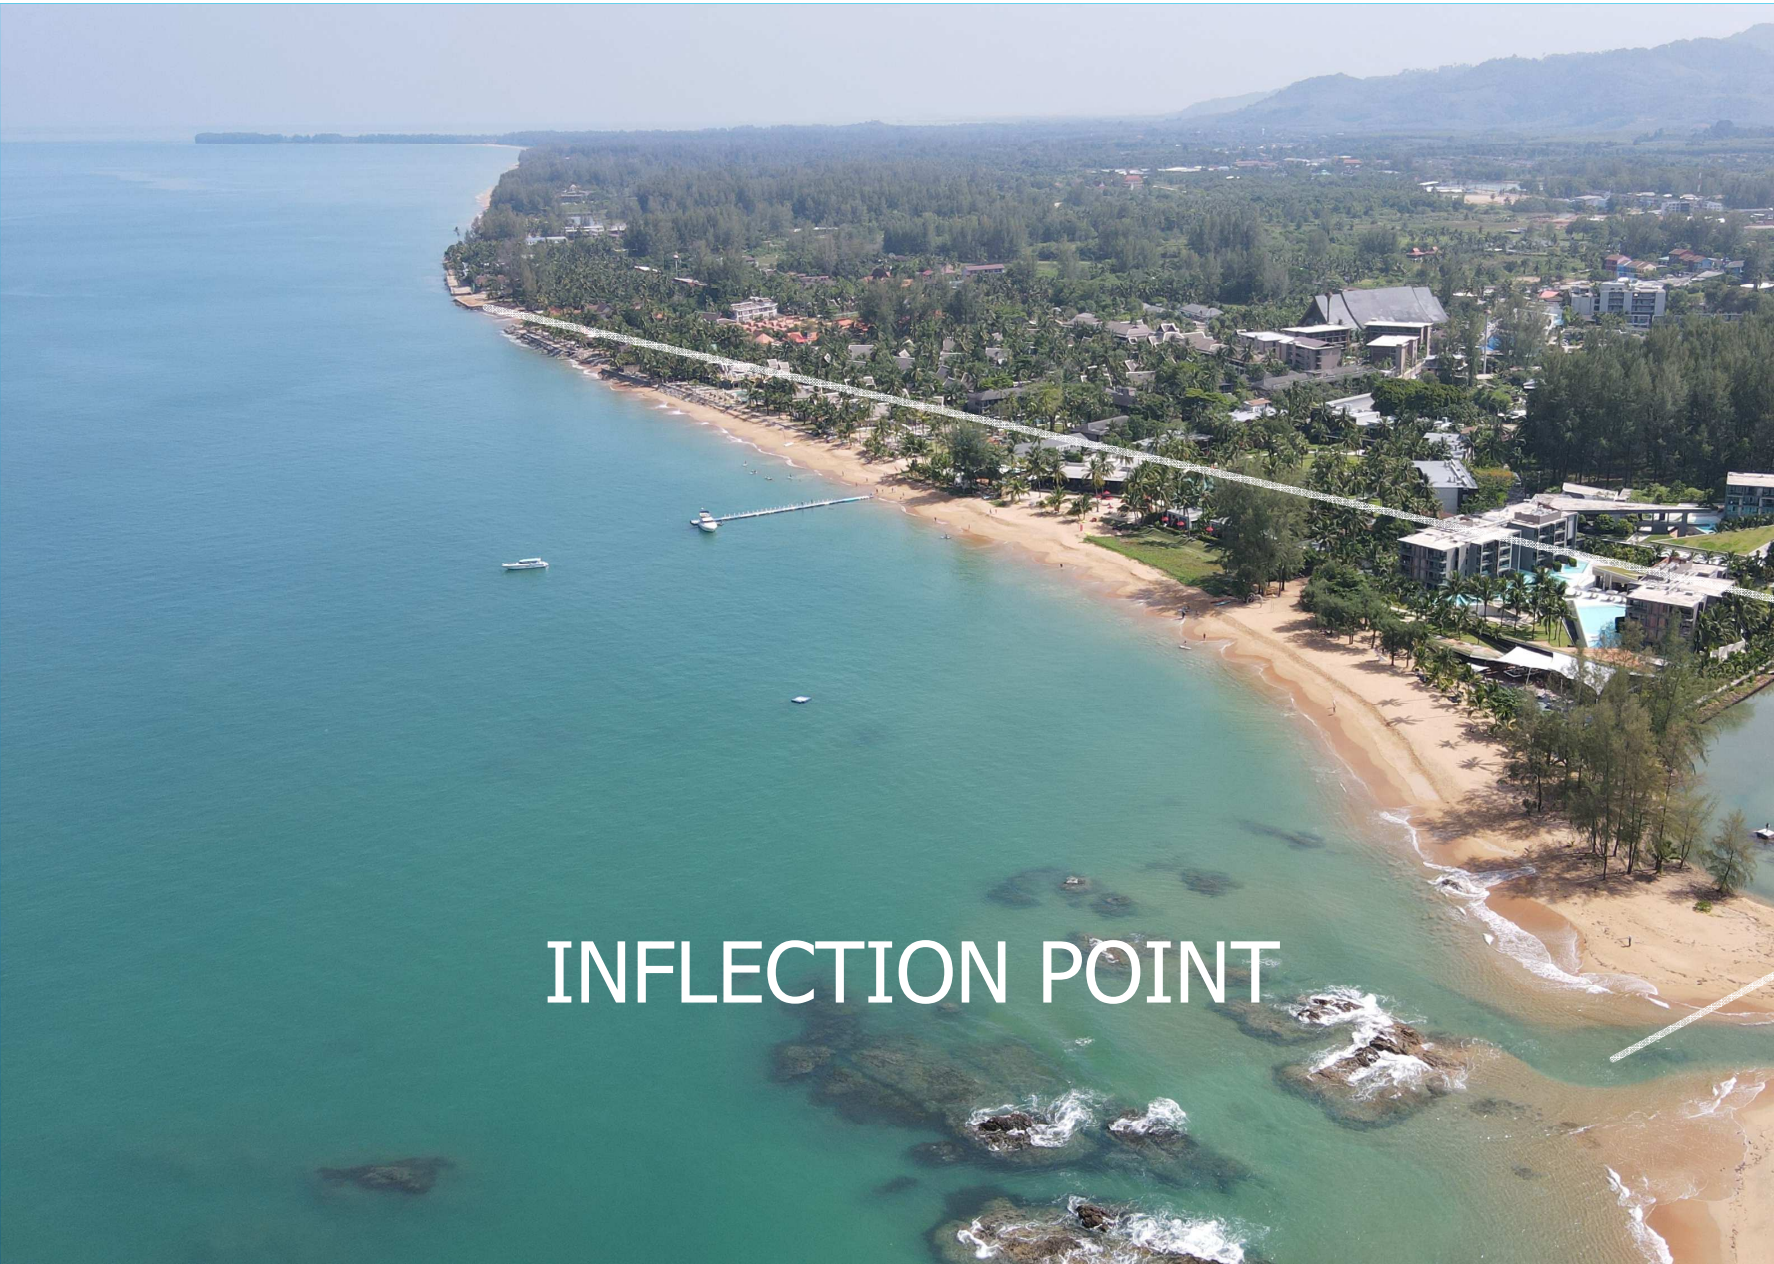
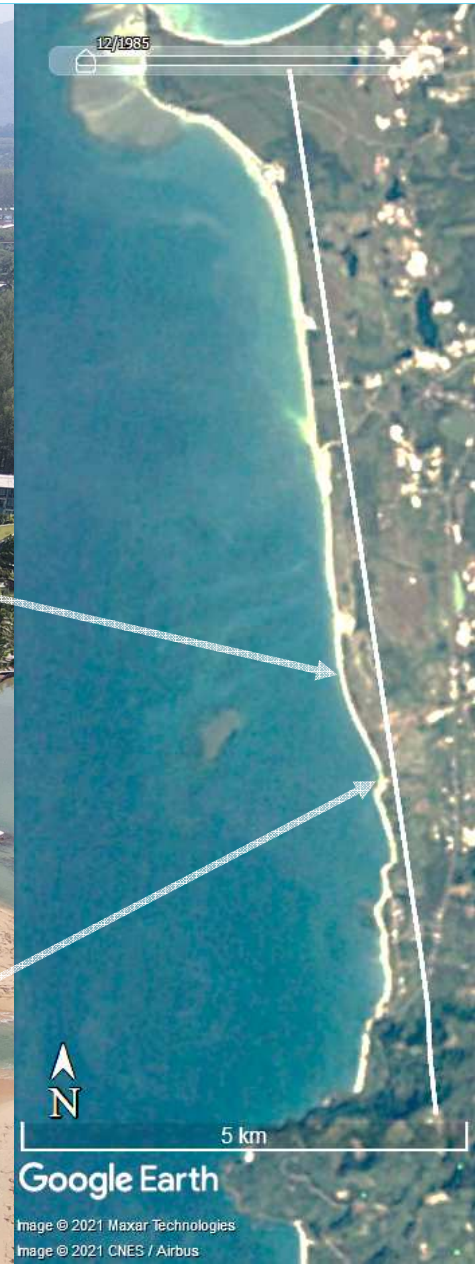
# สัณฐานชายฝั่ง

รูปร่างแปลกตา +  
มีการเปลี่ยนแปลงรูปร่างรายปี

จุดเปลี่ยนโค้ง

แนวชายฝั่งไม่สม่ำเสมอ

บริเวณมีแนวกำบังคลื่นลมตามธรรมชาติ
